## 今月のテーマ

## 建物給排水管の更新工事

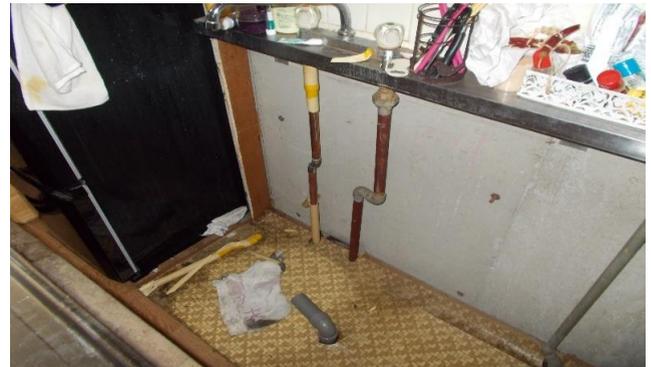
室内設備に関しては、一斉交換や、退去時にグレードアップ工事を行うなども、全体費用の軽減・入居率のアップ・賃料増額に繋がる事が考えられます。が、建物(器)の維持管理が重要である事は、いうまでもありません。室内が最新設備でピカピカの状態でも、外装が剥げて、鉄部に錆が出たままの状態では、内見時に印象は悪くなるでしょう。台風時に雨漏りが発生するようなら、入居者の退去につながる可能性もあります。雨漏りは経年劣化によるものですから、是非ともそうなる前の修繕の実施を行いたいところですが、見逃しがちなのが、建物(器)の内部に血管のように配置された水道管の劣化です。築古物件の場合には、給排水管に金属管が使用されている事が多く、内部は長年の使用によって腐食して、色のついた水が出てきたり、水道管にピンホールの穴が空く事もあります。給水管に空いたピンホールの穴からは微量の水が出続ける為、階下の居室天井では溜まり切った水で天井板が落ちかける事もあります。

写真は、台所の給水管にピンホールの穴が空いて、階下への漏水があった部屋で、修理は流し台を手前に外して行なわれ、給水管の交換、階下の天井張替と共に、階下の家財被害に対する保険請求などの手続きが行われました。この建物は築30年を超えた鉄筋コンクリート造でファミリータイプ全10室のマンションですが、この部屋以外の部屋でも漏水が発生した事も有り、1階に居住するオーナーは空室となった部屋から、水道管の更新工事の実施を決断されました。更新工事は1室数十万円となる高額工事ですが、その後数年間掛けて全室の工事が完了し、「いつ管が破裂してもおかしくない。排水管洗浄も危険で出来ない」状態を脱しました。空室となった部屋から行った事で、入居者へ負担を掛ける事なく実施出来ました。
